Nachtrag zum Reparaturhandbuch

Schnelltransporter

BARKAS »B 1000«

Ausgabe 1967

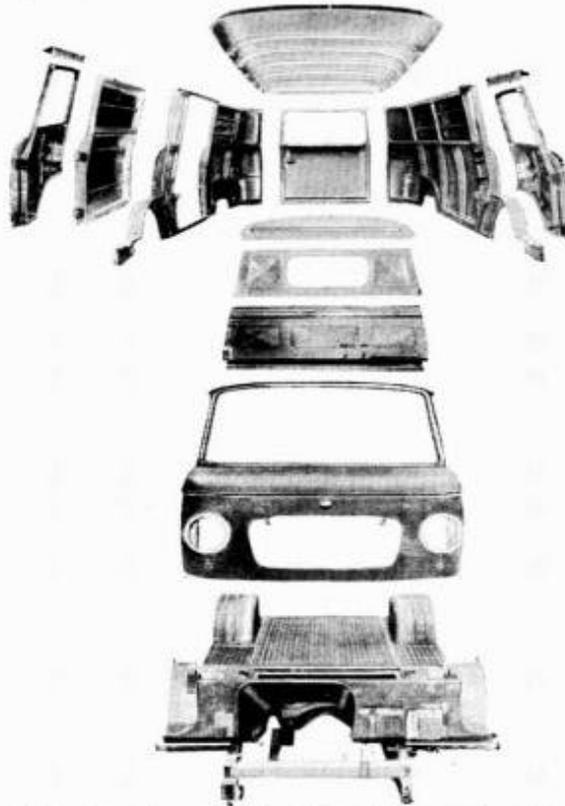
Bild 3. Darstellung der den Wagenkörper ergebenden Sektionen

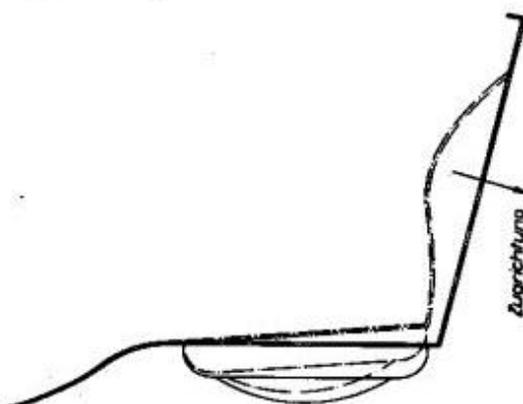
Bild 4. Gering deformiertes Bug-Unterteil (Draufsicht)

Der im Bild 4 dargestellte Schadensfall im Bereich der Lampe läßt sich bei geringer Deformierung beseitigen, indem in das Außenblech ein Loch von etwa 6 mm Dmr. gebohrt wird und mit einem geeigneten Hilfswerkzeug (Seilspanner, Flaschenzug usw.) das Außenblech in seine ursprüngliche Lage zurückgezogen wird. Durch leichte Schläge mit einem Gummi- bzw. Holzhammer kann diese Richtarbeit unterstützt werden.

Es besteht weiterhin die Möglichkeit, das deformierte Bug-Unterteil in seine ursprüngliche Lage zu drücken. Dazu ist ein geeignetes Hilfsmittel

(Wagenheber, Spindel usw.) erforderlich. Als nachteilig erweist sich jedoch, daß die Richtarbeit in diesem Falle nicht mit Ausbeulwerkzeugen im gespannten Zustand unterstützt werden kann, weil die Zugänglichkeit eingeschränkt worden ist.

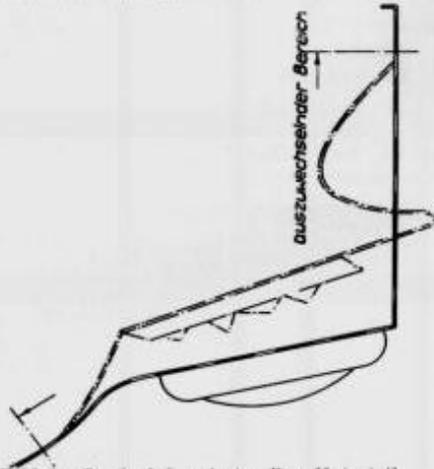
Bild 5. Stark deformiertes Bug-Unterteil

Der im Bild 5 dargestellte Schadensfall läßt sich nur beseitigen, indem das gesamte Bug-Unterteil entsprechend dem eingezeichneten Bereich ausgetauscht wird. Dabei muß beachtet werden, daß

das Herausschneiden der beschädigten Außenbleche so erfolgen muß, daß tragende Bauteile (Scharniersäule Fahrertür, Punktrand zwischen Bug-Oberteil und Bug-Unterteil) nicht in Mitleidenschaft gezogen werden. Sind diese Teile

ebenfalls deformiert, dann sind sie nach dem Ausschneiden in ihre ursprüngliche Lage zurückzubringen. Erst nachdem man sich davon überzeugt hat, daß die Fahrertür einwandfrei im Türausschnitt sitzt, kann mit den Einfügen des neuen Außenbleches begonnen werden. Für diese Schadensbeseitigung ist ausschließlich das Autogenschweißen geeignet. Der Zusatzdraht für das Schweißen ist 9 MnNi 4 nach TGL 5253 (Entwurf).

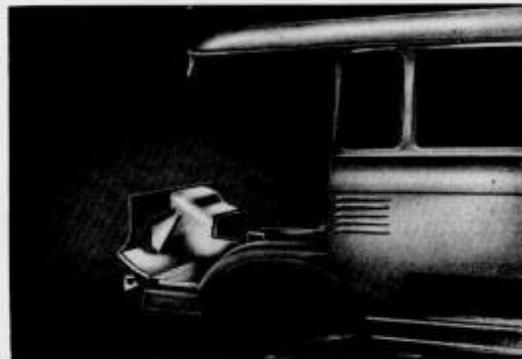
Bild 6. Ansicht des Fahrzeugvorderteils ohne Vorderwand

Als nächstes müssen die Kastensäulen Scharnierseite Fahrertür von den Auslegern des Rahmens abgemeißelt werden. Dabei ist zu beachten, daß die Schweißverbindung Ausleger und Außenhaut unter der Fahrertür vollständig nicht gelöst werden braucht (Bilder 6 und 25).

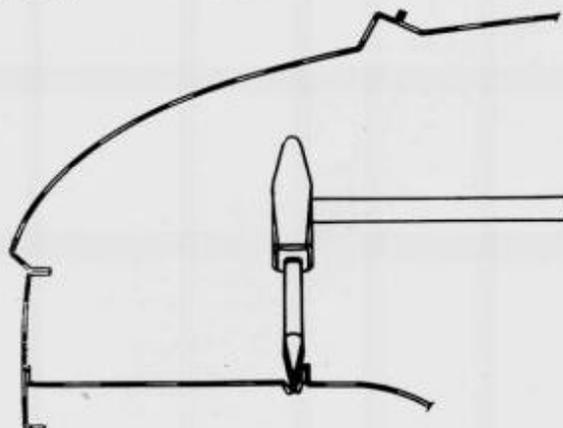
Bild 7. Trennung des Anschlußbleches vom Boden vorn

Die weitere Arbeitsoperation umfaßt das Trennen der beschädigten Vorderwand von der Bodengruppe vollständig vorn. Aus Bild 7 ist zu erkennen, daß die Verbindung Vorderwand und Bodengruppe unmittelbar neben dem Punktrand zu trennen ist. Wichtig ist dabei, die Trennfuge so nahe wie möglich an den Punktrand zu legen.

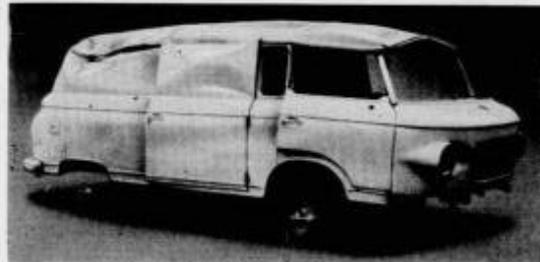
Bild 8. Stark beschädigtes Dach

Die nachfolgend beschriebene Reparatur umfaßt das Auswechseln der Vorderwand vollständig, wenn dieselbe im Bereich des Daches beschädigt worden ist (Bild 8).

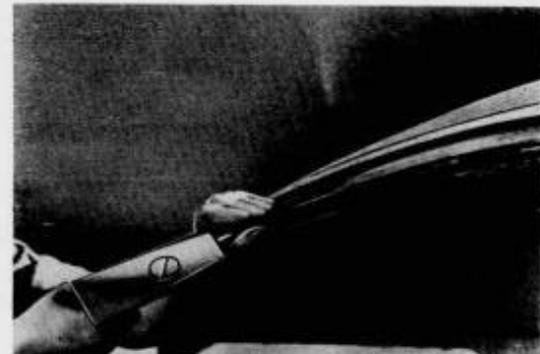
Bild 9. Trennung Windlaufquerstück oben vom Dachvorderteil

Nach dem Aushängen der Türen werden beiderseitig die Falzbleche der Verbindung Dachrahmen der Fahrertür mit der Vorderwand entfernt. Danach ist der Verlauf der Trennfuge im Dachbereich in der neuen Vorderwand zu studieren. Das Trennen der beschädigten Vorderwand vom Dachrahmen rechts und links kann mit einer Säge erfolgen. Entgegen der im Abschnitt 6.3.1. beschriebenen Reparaturfolge ist das Trennen nicht in den Windlaufsäulen sondern nach Bild 9 auszuführen.

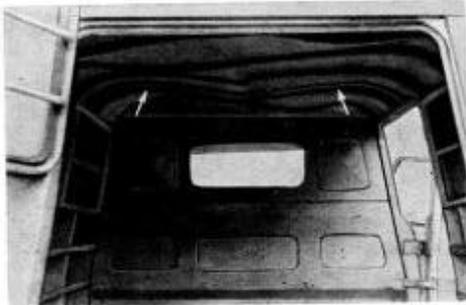
Bild 10. Das eingedrückte Dach muß durch ein neues ersetzt werden

Bei starker Deformierung des Dachvorderteiles ist dieses zweckmäßigerweise auszutauschen.

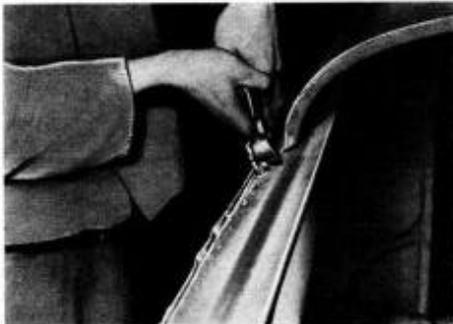
Bild 11. Trennen der alten Punktschweißstelle

Voraussetzung dazu ist aber, daß man Punktschweißzangen zur Verfügung hat. Das Abtrennen des Punktrandes erfolgt, indem der Punktrand mit einer Randschleifmaschine in seiner Blechdicke geschwächt wird. Danach wird der Punktrand mit Hilfe einer Zange gelöst.

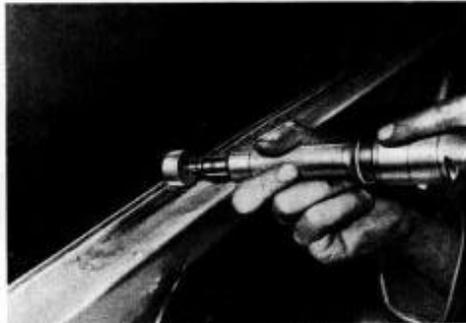
Bild 12. Vorbereiten des neuen Punktrandes

Bevor das neue Dach aufgesetzt werden kann, muß der Punktrand sauber verschliffen und mit Punktschweißpaste „Cirinoplast“ eingestrichen werden.

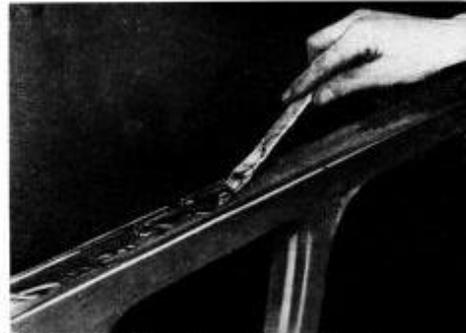
Bild 13. Einstreichen des Punktrandes mit Punktschweißhilfsmitteln

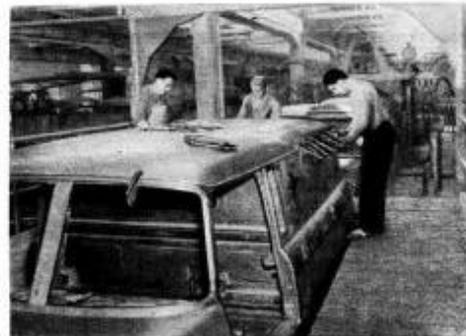
Bild 14. Die Dachschale wird auf die Karosserie aufgepaßt

Liegt der Punktrand des Daches zu weit nach innen, dann muß man das Dach nach außen drücken. In dieser Lage ist es erforderlich, den Punktrand des Daches auf den Rahmen mit Feilkloben bzw. Spannzangen zu verspannen, wobei

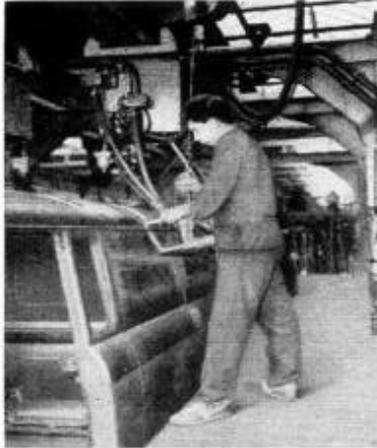
Bild 15. Mit der Handpunktschweißzange wird das Dach mit der Karosserie verpunktet

Paßt sich das aufgesetzte neue Dach dem Konturenverlauf der Dachrahmen an, dann wird es mit einem Punktabstand von 20 mm mit der Handpunktschweißzange angepunktet.

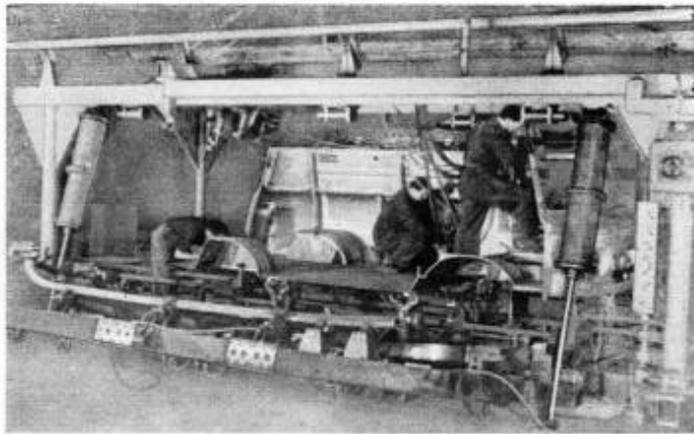
Bild 16. Schweißvorrichtung für das Zusammenfügen der Seitenteile mit der Bodengruppe und der Vorderwand

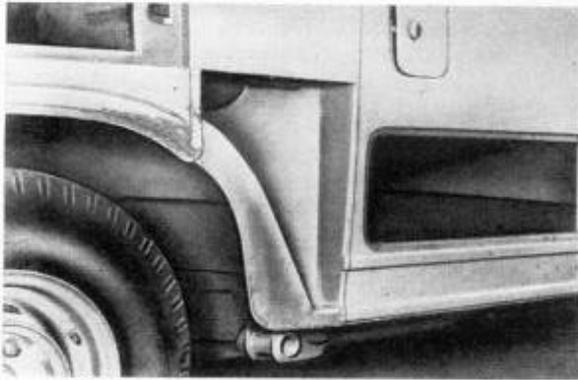
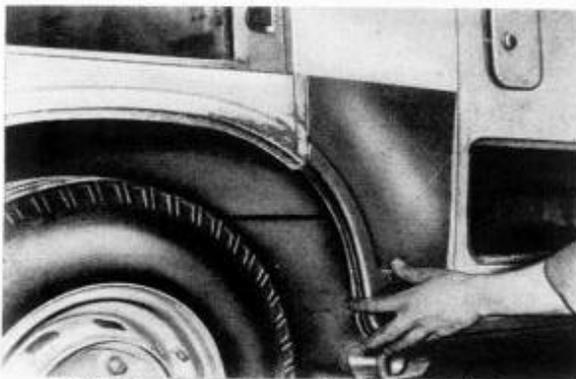
Bild 17. Reparatur am Seitenmittelstück, Außenblech

Bild 18. Reparatur am Seitenmittelstück, Außenblech

Tritt an einem unzugänglichen Hohlkörper eine starke Deformation auf, dann kann der Schaden in nachfolgender Art und Weise behoben werden (siehe Bilder 17 und 18). Dabei ist zu beachten, daß das Herausschneiden des beschädigten Teiles mindestens 30 mm vom Anschlußstoß der sich anschließenden Baugruppe erfolgt, damit die Punktschweißung nicht beeinflußt wird.

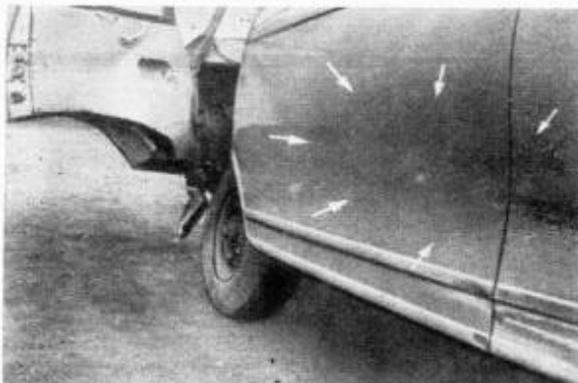
Bild 19. Bei diesem Unfallwagen wurde auch die hintere Außenwand (ganz rechts im Bild) eingedrückt

Einen Unfallschaden zeigt Bild 19. Es soll hier nur die Beschädigung der Außenhaut erwähnt werden. Sie wurde hinten links stark eingedrückt. Die hinter dem Blech liegende, geschlossene und eingepunktete Säule ist auch in Mitleidenschaft gezogen und geknickt. Behoben wird dieser Schaden durch Nachrichten der Außenhaut, beginnend am Anfang der Blechdeformation. An dieser Stelle erleidet nämlich das Blech die geringste aufgezwungene Formveränderung und ist somit am wenigsten gestreckt. Die ursprüngliche Form läßt sich schnell erreichen. Man zieht hierbei die tieferliegenden Stellen mit Schlag zu Schlag des Hammers nach.

Diese Nachrichtarbeit wird von beiden Seiten, das heißt von der an- und auslaufenden Schadenstelle ausgehend, bis zur Säule vorgenommen. Die Säule selbst wird mit Stemmern nachgeholt. Das von der Kastensäule verdeckte Außenblech wird durch Anbohren der Säule mit einem Spiralbohrer (rund 10 mm Dmr.) freigelegt. Durch diese Bohrung wird die Außenhaut mit einem stumpfen Dorn aus Rundmaterial von 6...8 mm Dmr. nachgerichtet (Bild 20).

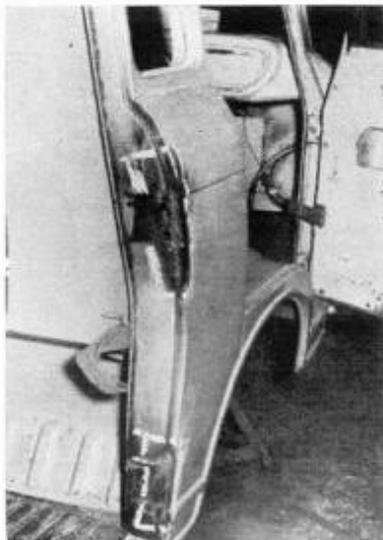
Bild 21. Schaden der Scharniersäule durch ungepflegte, eingerostete Scharniere

Die bisher dargestellten Reparaturfälle hatten gewaltsame Zerstörungen durch Unfälle zur Ursache. Eine für die Lebensdauer des Karosseriebleches ungünstige und zusätzliche Belastung ist in Bild 21 dargestellt.

Durch nichtgepflegte, eingerostete Türscharniere erleidet das Blech der Scharniersäule infolge der Drehbewegung der Tür beim Öffnen und Schließen eine zusätzliche Biegebelastung. Nach einer Belastung über eine längere Zeit reißt das Blech im Bereich der Halterung ein. Nach dem Ausbau der Tür einschließlich der Scharniere wird das Blech gerichtet und autogen geschweißt. Nasser Asbest schützt auch hier vor übermäßigem Verzug und unnötig großer Beschädigung der Lackierung.

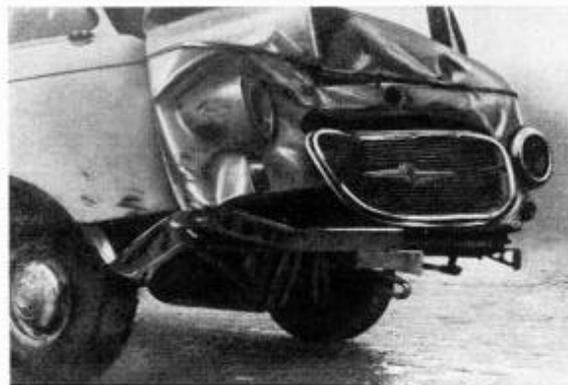
Bild 22. Frontalaufprall des Fahrzeugs „B 1000“ mit stark beschädigter Rahmengabel, Vorderwand vollst. und Boden vorn

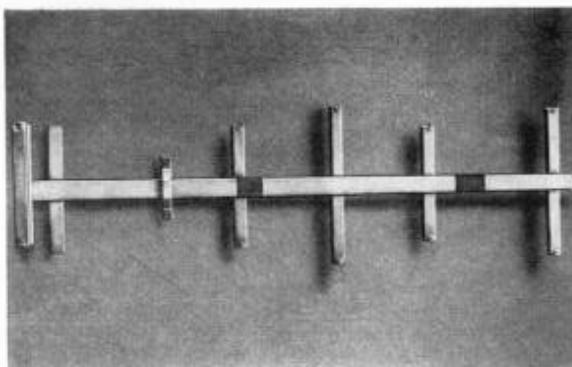
Bild 23. Rahmenvorrichtung 3049 Z 32612/00

Für das Auswechseln der Rahmengabel ist die Rahmenvorrichtung 3049 Z 32612/00 vorgesehen.

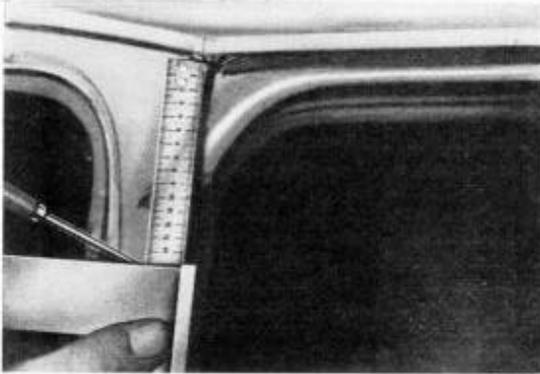
Bild 24. Festlegen der Trennung in den Windlaufsäulen

Der Beginn der Arbeiten umfaßt zunächst das Trennen der Windlaufsäulen. Im Abschnitt 6.3. wurde bereits die erforderliche Arbeitsoperation beschrieben. Zur besseren Darstellung ist nochmals ein Bild angefertigt worden (siehe Bild 24).

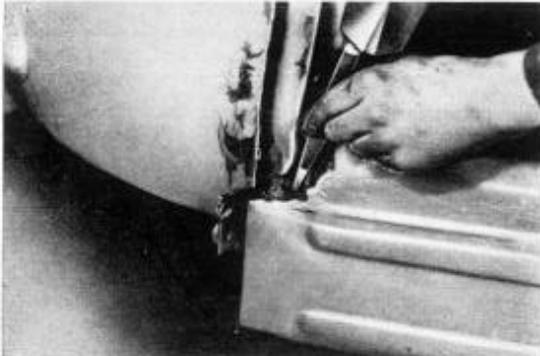
Bild 25. Trennung der A-Schweißverbindung Kastensäule Scharnierseite (Fahrertür) mit Außenhaut vollständig unter der Fahrertür und dem Halter für die Windlaufsäule

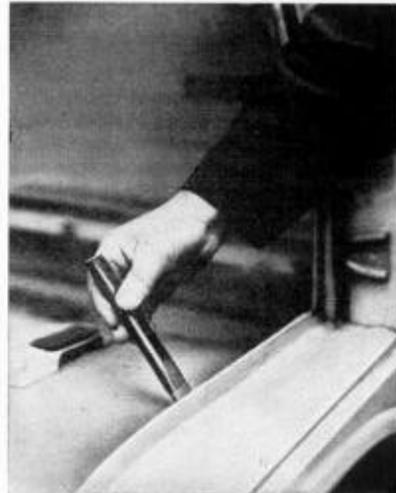
Bild 26. Trennung der Außenhaut vollst. unter der Fahrertür unmittelbar am Punktrand des Radkastens

Beim Trennen der Außenhaut vollständig unter der Fahrertür vom Radkasten ist zu beachten, daß das Zwischenblech am Seitenmittelstück-Innenblech unbedingt erhalten bleibt, weil sonst das Punktschweißen des neuen Bodens vorn in diesem Bereich unmöglich wird (Bild 26).

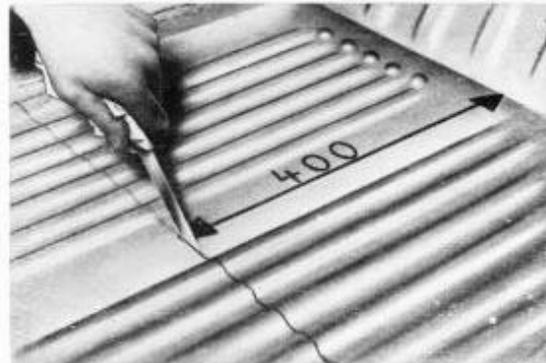
Bild 27. Lage der Trennlinie im Bodenblech

Zunächst ist im Fahrgastraum eine Trennlinie auf dem Bodenblech im Abstand von 400 mm vom Beginn des Bodenbleches aus zu ziehen.

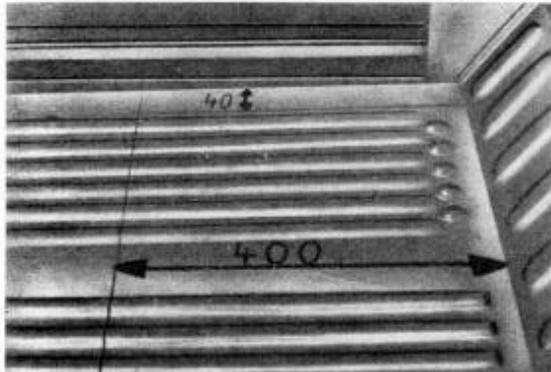
Bild 28. Lage der Bezugslinie und der Trennlinie auf dem Bodenblech

Bevor mit Hilfe einer Stichsäge das Trennen des Bodenbleches erfolgt, ist (wie aus Bild 28 ersichtlich) rechts und links im Abstand von 40 mm auf dem Bodenblech je eine Bezugslinie zu ziehen. Die Bezugslinien erleichtern die Regenerierung des Bodenbleches.

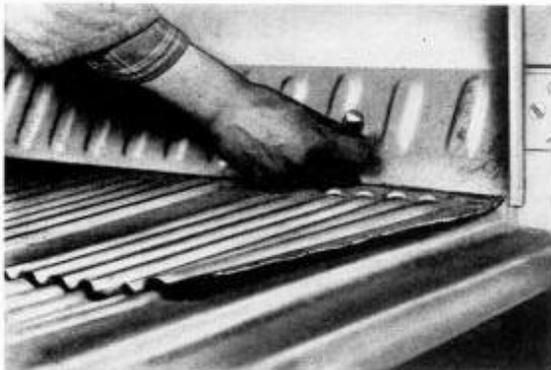
Bild 29. Vordere Quertrennung des Bodenbleches

Die hintere Quertrennung des Bodenbleches erfolgt zweckmäßigerweise von den Schwellern der linken und der rechten Seitenwand aus beginnend bis zur Mittelrippe des Fahrzeugrahmens. Die Trennung des noch verbleibenden Restteiles kann in üblicher Art mit einem Meißel erfolgen. Die vordere Quertrennung des Bodenbleches erfolgt unmittelbar am Anfang des Bodenbleches.

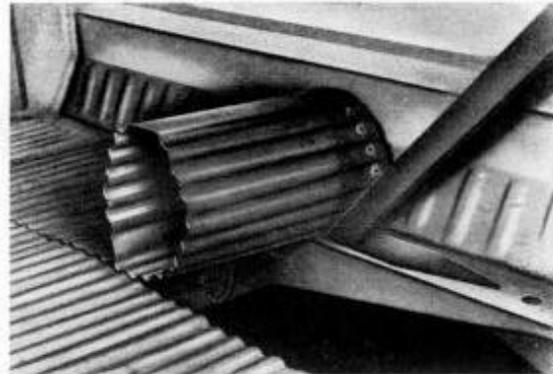
Bild 30. Lösen des Bodenbleches mit Hilfe einer Brechstange und einem Meißel

ser ist das Bodenblech aufgepunktet. Deshalb ist das Bodenblech von der Winkelschiene zu lösen. Das vollständige Entfernen des Bodenbleches wird möglich, wenn die Punktschweißverbindung Bodenblech und Ausleger in folgender Art gelöst wird (Bild 30):

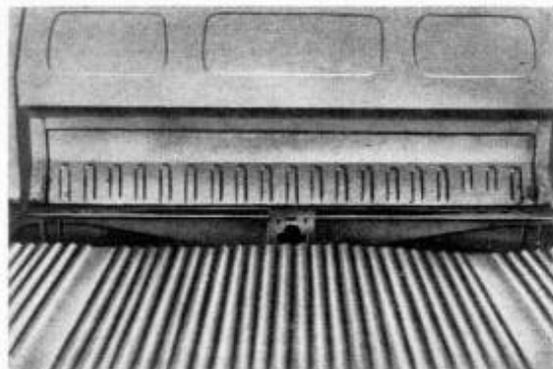
Bild 31. Lage der Trennlinie im Bodenmittelteil

Aus Bild 31 ist zu erkennen, daß das Trennen neben den Punktschweißverbindungen Trenn-

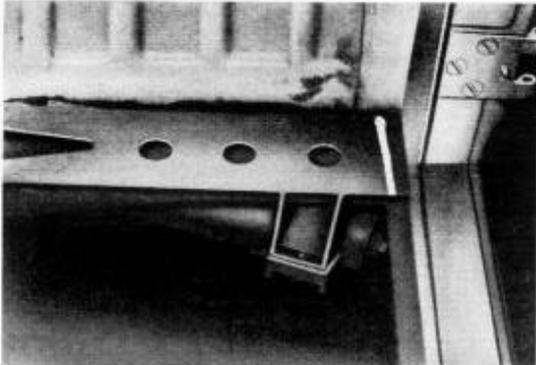
Bild 32. Verbindung Ausleger mit der Seitenwand rechts (linke Seite spiegelbildlich)

Jetzt besteht die Möglichkeit, die eingeschweißte Rahmengabel im Wagenkörper mit ihren einzelnen Schweißverbindungen zu betrachten (Bilder 32 und 33).

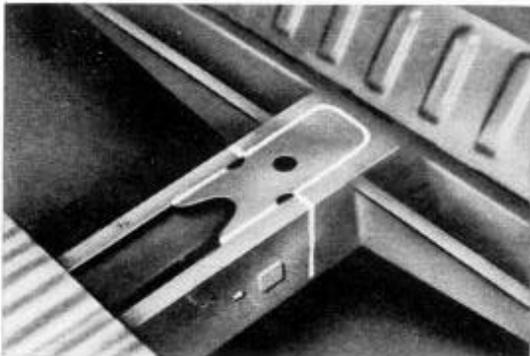
Bild 33. Verbindung Rahmengabel mit dem Mittelrohrrahmen. (Das herauszubrennende Knotenblech wurde angezeichnet)

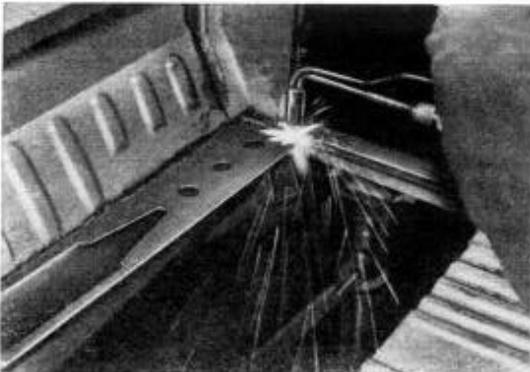
Bild 34. Trennen der Schweißverbindung Ausleger mit der Seitenwand

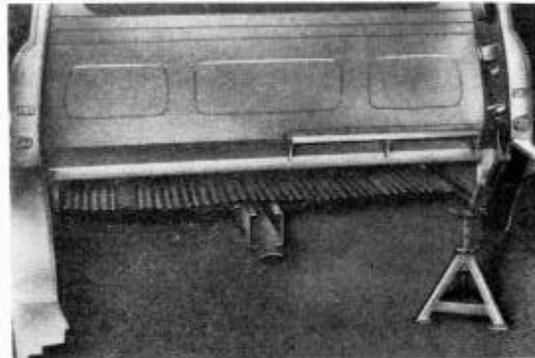
Bild 35. Wagenkörper nach dem Herauslösen der Rahmengabel mit Bodenblech vorn und Vorderwand vollständig

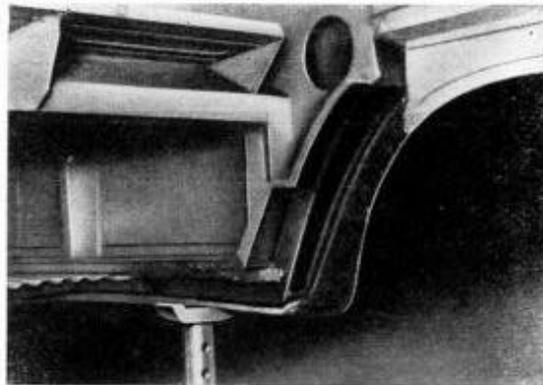
Bild 36. Ausschnittfoto des Wagenkörpers im Bereich des Zwischenbleches und der Schweißstelle Ausleger mit Seitenwand links

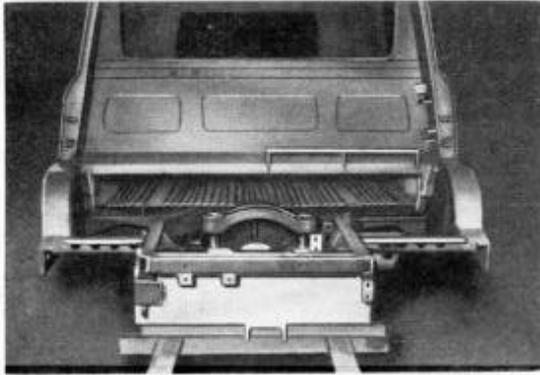
Bild 37. Wagenkörper mit eingelegter Rahmengabel

Beim Einlegen der Rahmengabel ist darauf zu achten, daß die in Bild 37 eingezeichneten Auflagepunkte wirksam werden. Im Bedarfsfall ist

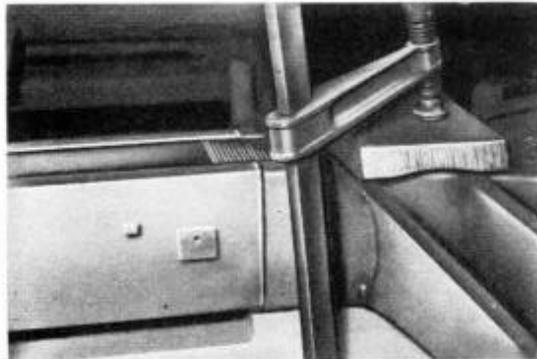
Bild 38. Stoß Rahmengabel mit Mittelrohrrahmen

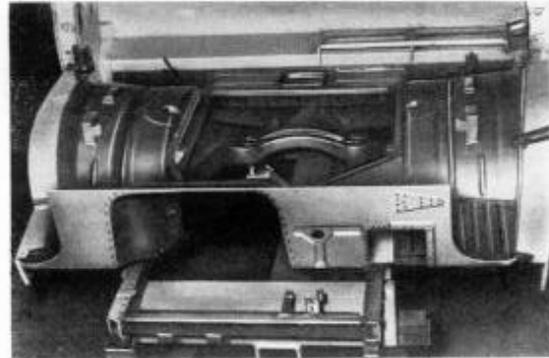
Bild 39. Wagenkörper mit eingelegtem Boden vorn

Anschließend wird der Boden vorn in die Vorrichtung eingelegt. Vorher sind alle Punktränder mit Punktschweißpaste einzustreichen.

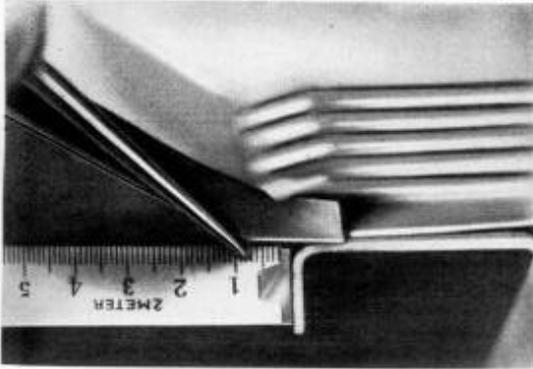
Bild 40. Verbindung Halter für Windlaufsäule mit Bodenblech vorn (Seitenansicht)

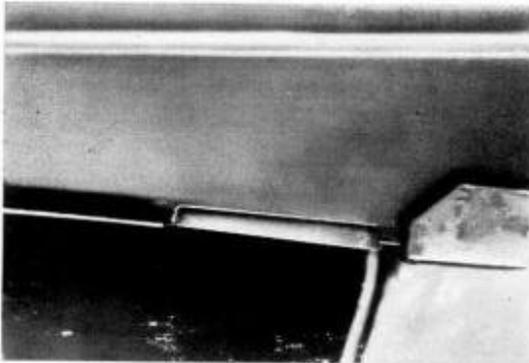
Bild 41. Verbindung Halter für Windlaufsäule mit Bodenblech vorn (Draufsicht)

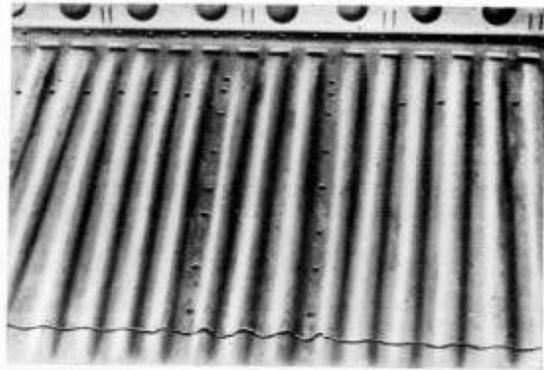
Bild 42. Regeneriertes Bodenblech zum Einschweißen vorbereitet

Das entfernte Bodenblech darf keinesfalls — wie bereits erwähnt — vernichtet werden, da ein solches nicht in unserem Ersatzteil-Lieferprogramm vorhanden ist. Es ist deshalb zu regenerieren. Zuerst ist das Bodenblech auszurichten. Die auf dem Bodenblech aufgerissenen zwei Bezugslinien ermöglichen jetzt das Beschneiden des Bleches und das Ansetzen des erforderlichen Punktrandes, wobei das gewählte Ausgangsmaß von 40 mm wieder erreicht werden muß. Die vorhandenen Punktlöcher der gelösten Punktschweißverbindung Bodenblech mit den Auslegern sind auf 7 mm Dmr. aufzubohren, um damit eine Lochschweißung mittels des E-Schweißverfahrens ausführen zu können (siehe Bild 42).

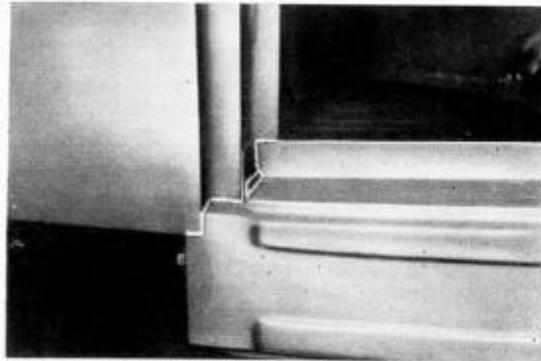
Bild 43. Schweißstoß im Bereich der Fahrertür

Zum besseren Kenntlichmachen der Lage und des Verlaufs der A-Schweißnähte im Stoß Vorderwand vollständig. Boden vorn mit Halter für Windlaufsäule und Außenhaut unter der Fahrertür wurde das als Bild 43 gezeigte Foto angefertigt.

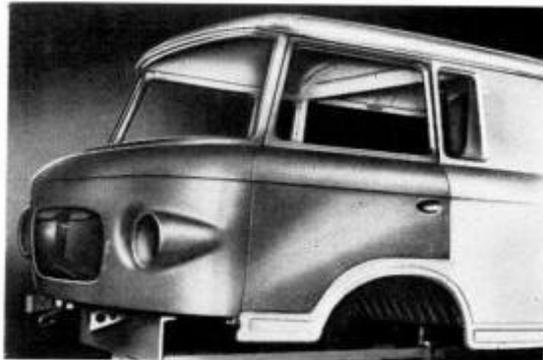
Bild 44. Wagenkörper mit dem Schaden entsprechend ausgewechselten neuen Baugruppen

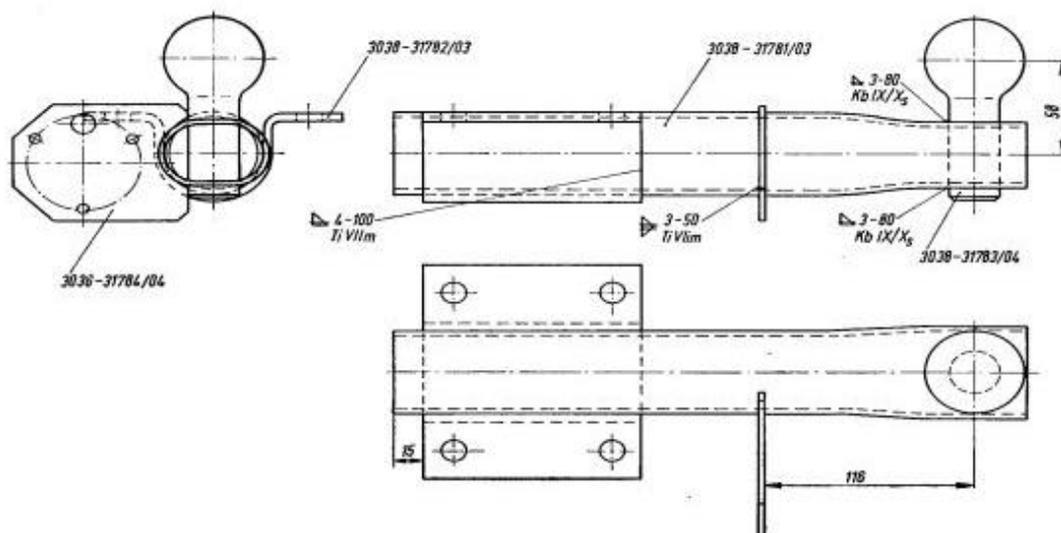
Bild 45. Anhängerkupplung

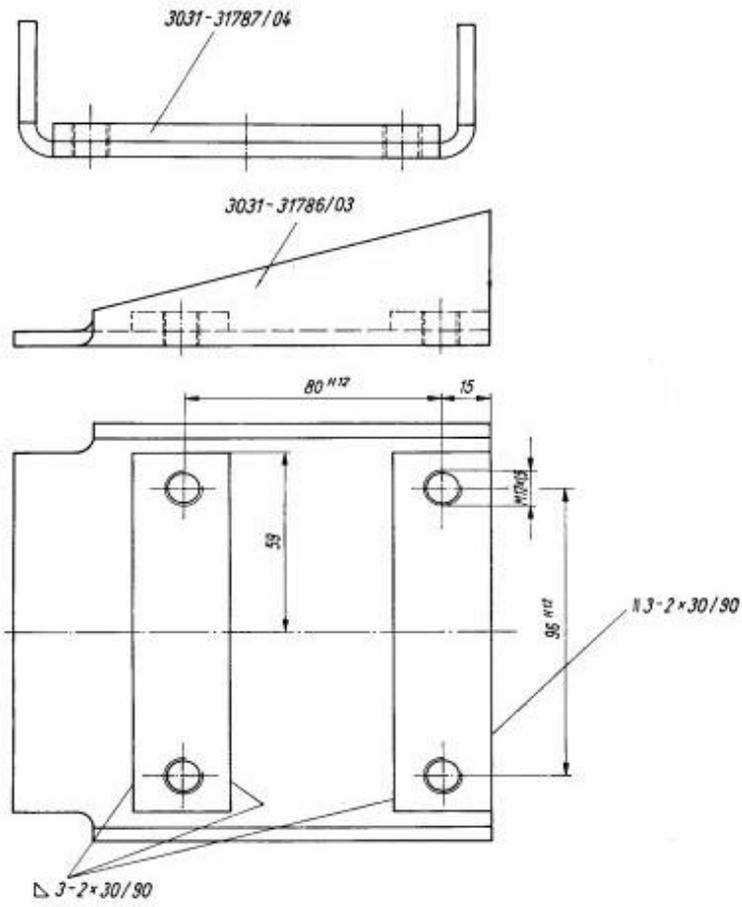
Bild 46  
Anschweißstück

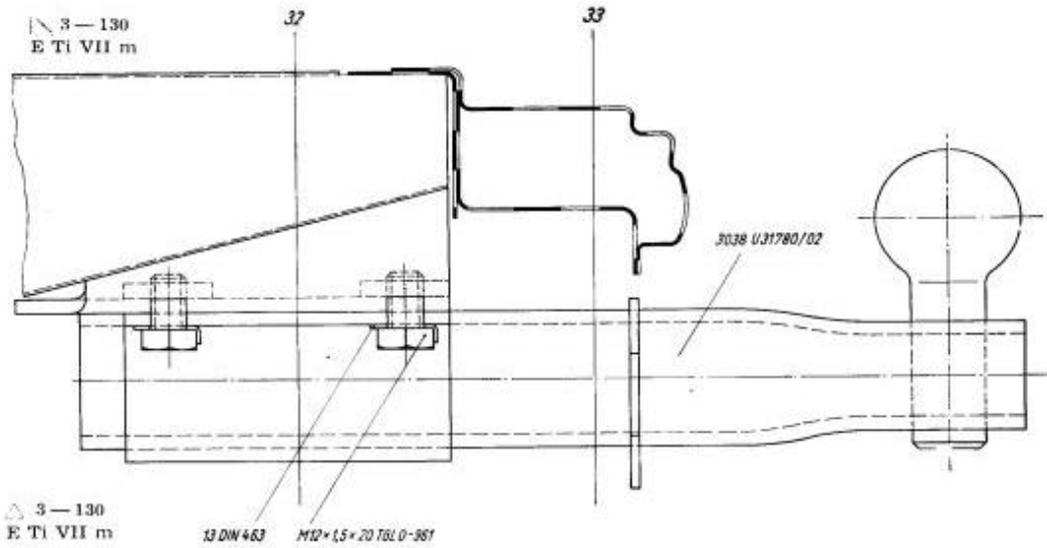
Bild 47. Anbau der Anhängerkupplung nach Zeichnung 3038 Z 31796/03

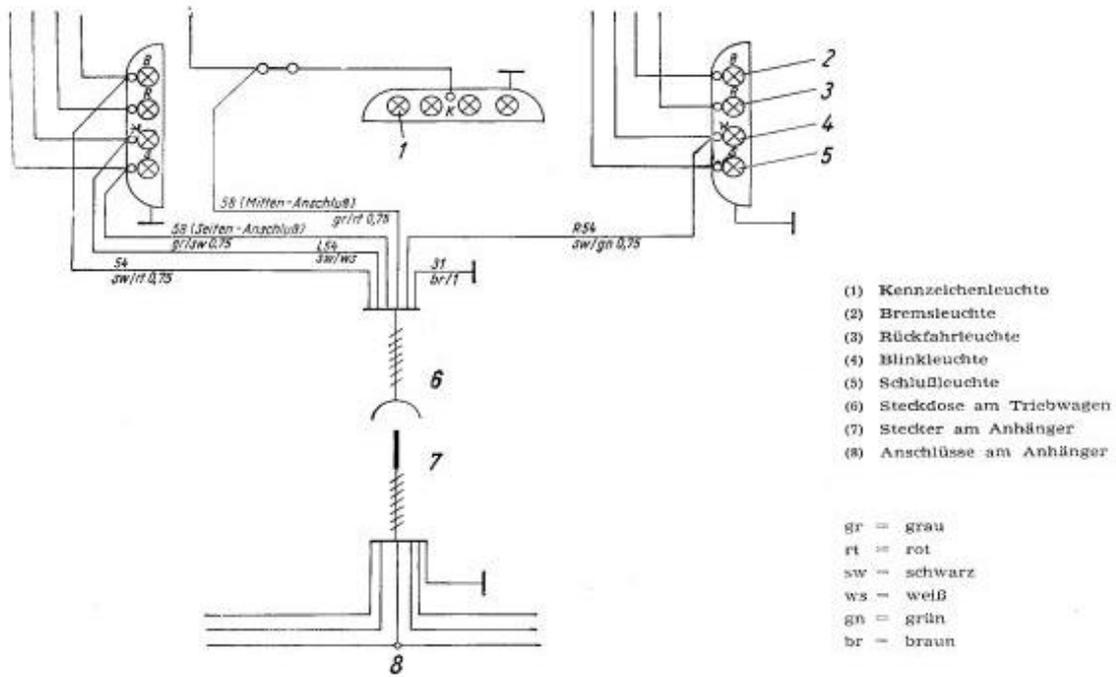
Bild 48. Zusatzschaltplan 3047 - 28346/03

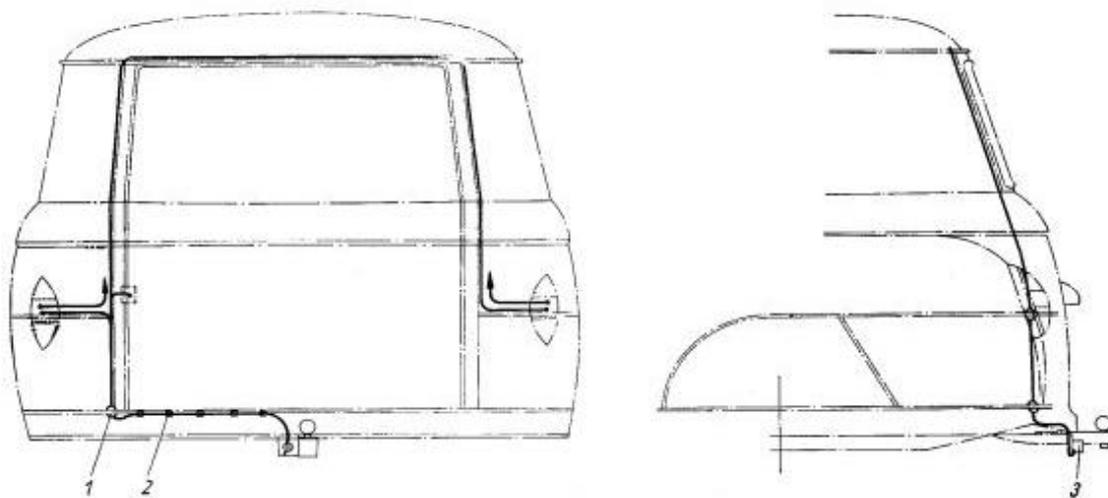
Bild 49. Leitungsplan 3047 - 28345/02

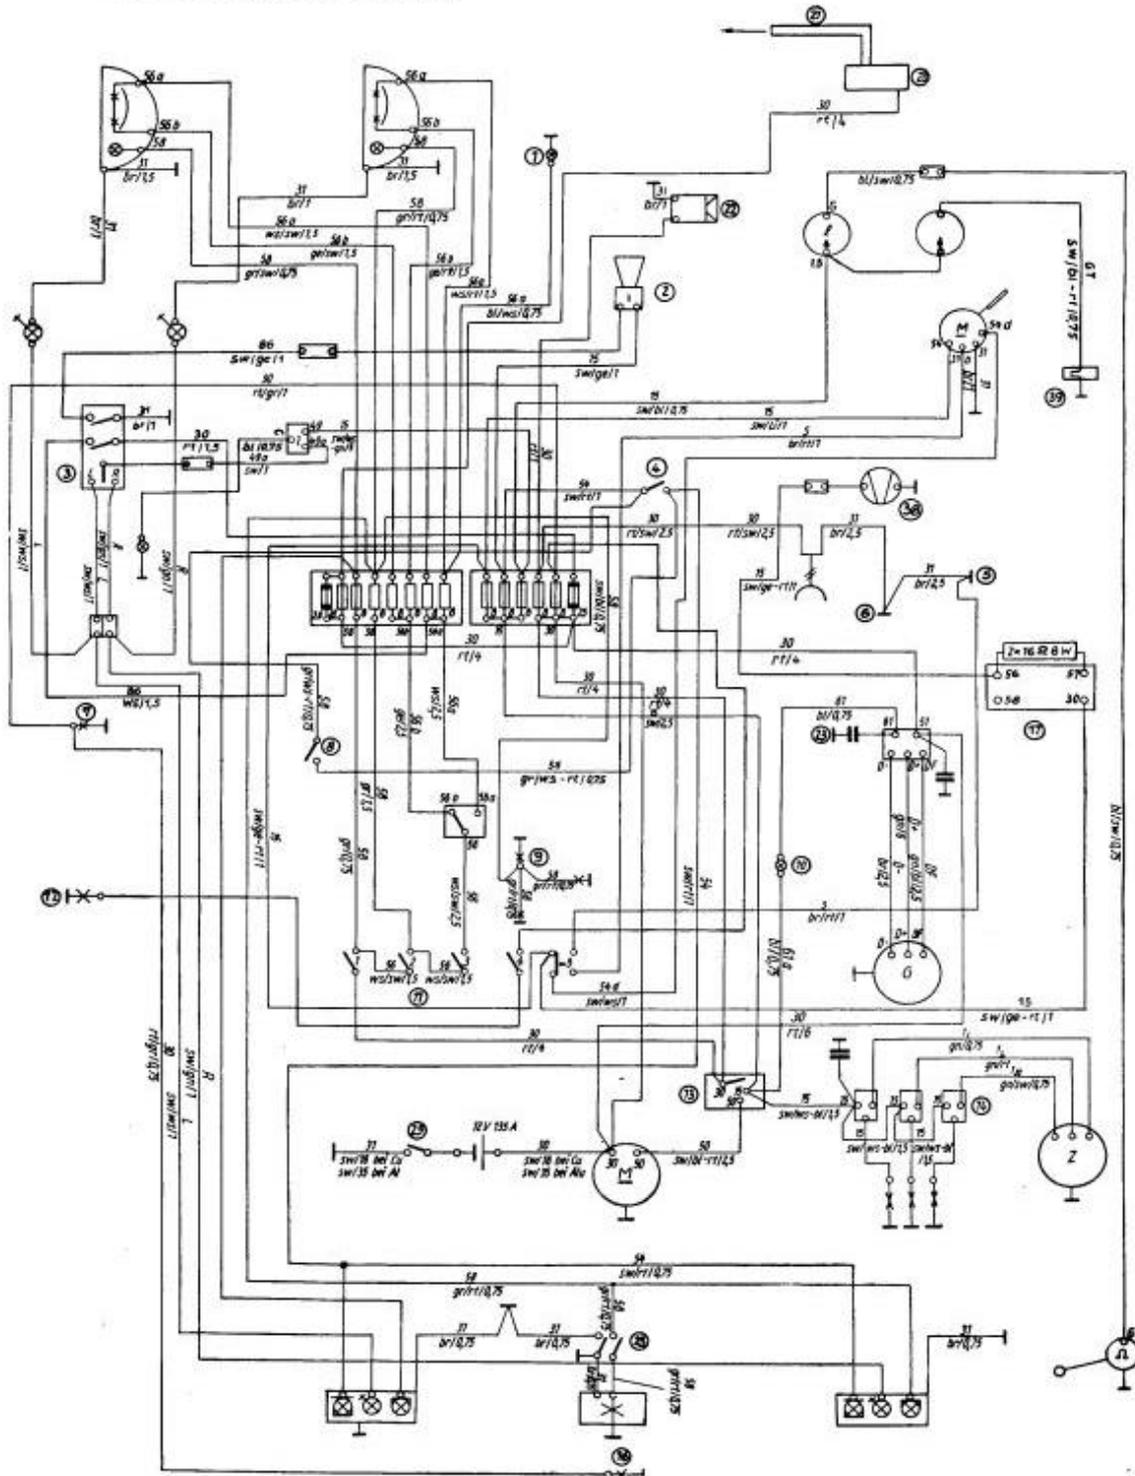
Bild 51. Schaltplan für Kleinbus  
(Vorschaltwiderstand für Gebläsemotor von  $2 \times 16 \Omega$  in  $3,3 \Omega$  geändert)

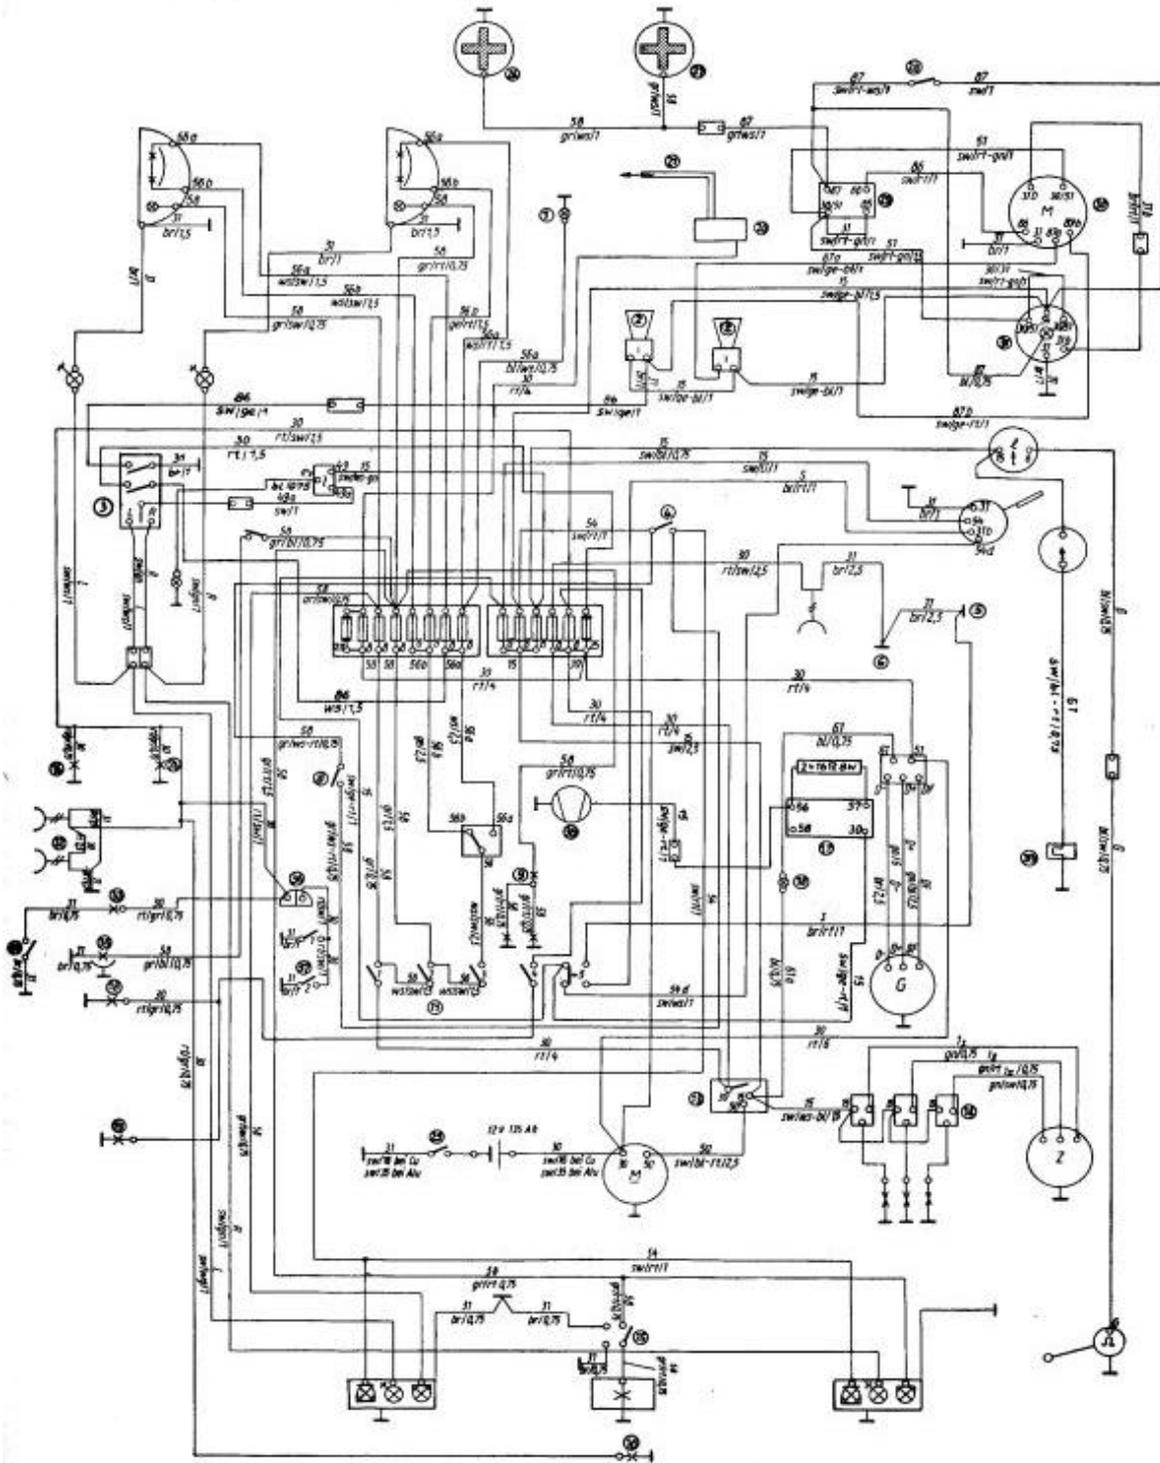
Bild 52. Schaltplan für Krankenwagen  
 (Vorschaltwiderstand für Gebläsemotor von  $2 \times 16 \Omega$  in  $3,5 \Omega$  geändert)

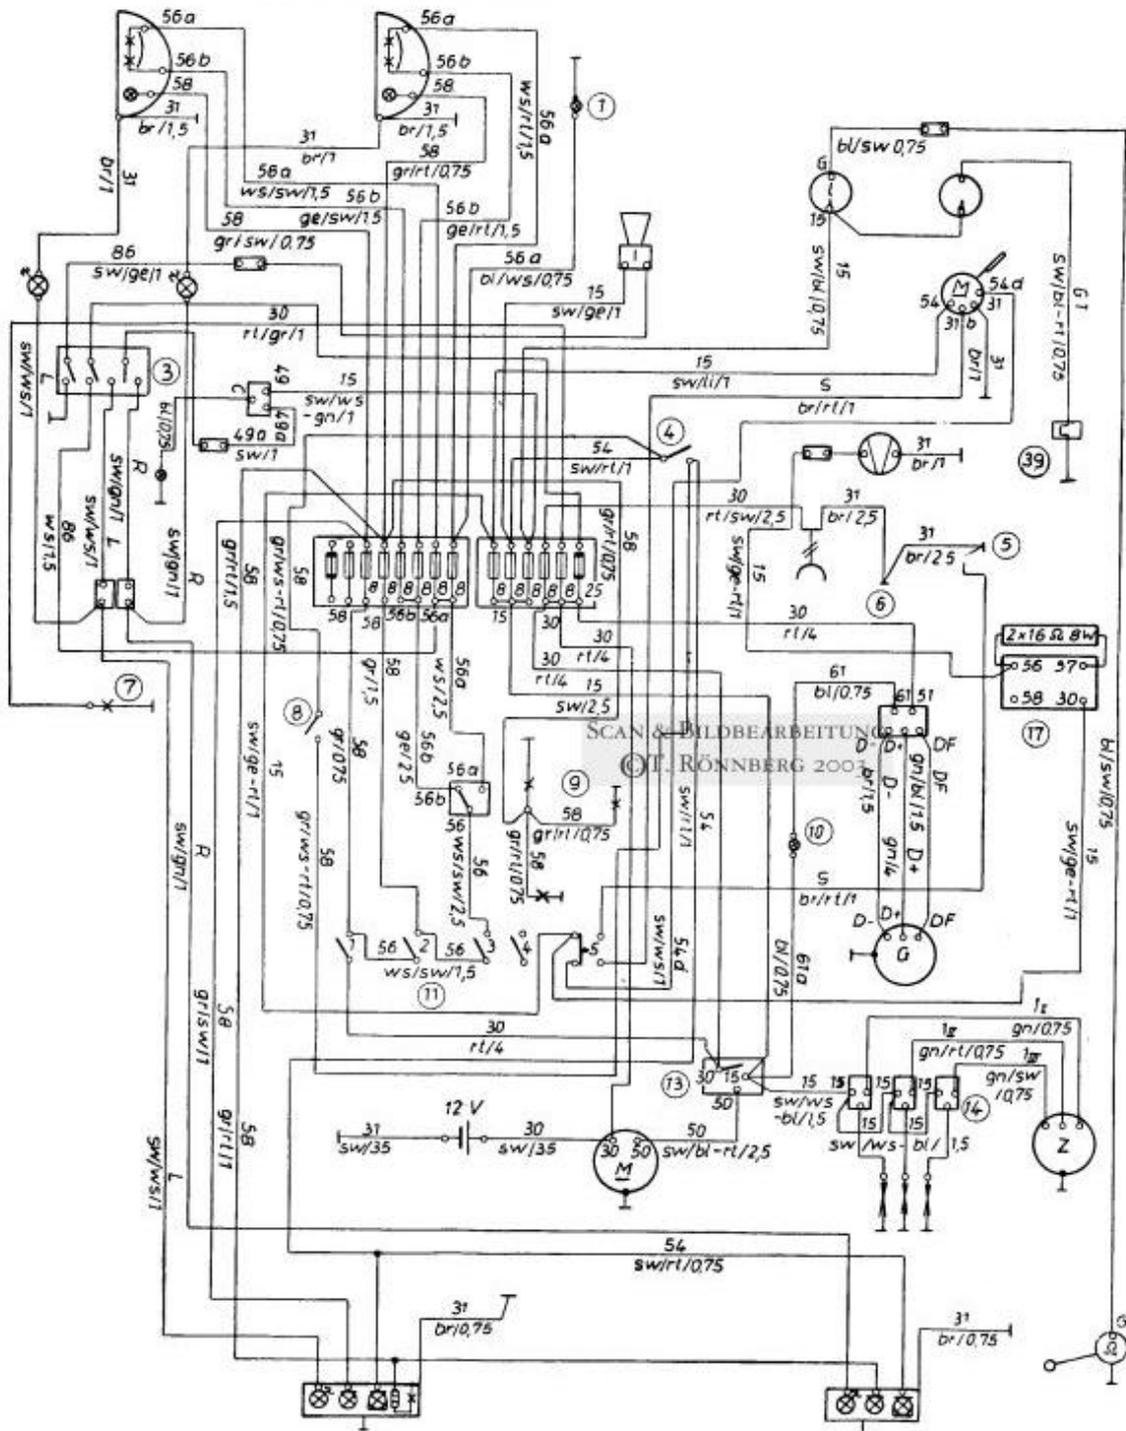
Bild 53. Schaltplan für Pritschenwagen  
(Vorschaltwiderstand für Gebläsemotor von  $2 \times 16 \Omega$  in  $3,5 \Omega$  geändert)
