Bakvagnshaveri på två Trabanter.

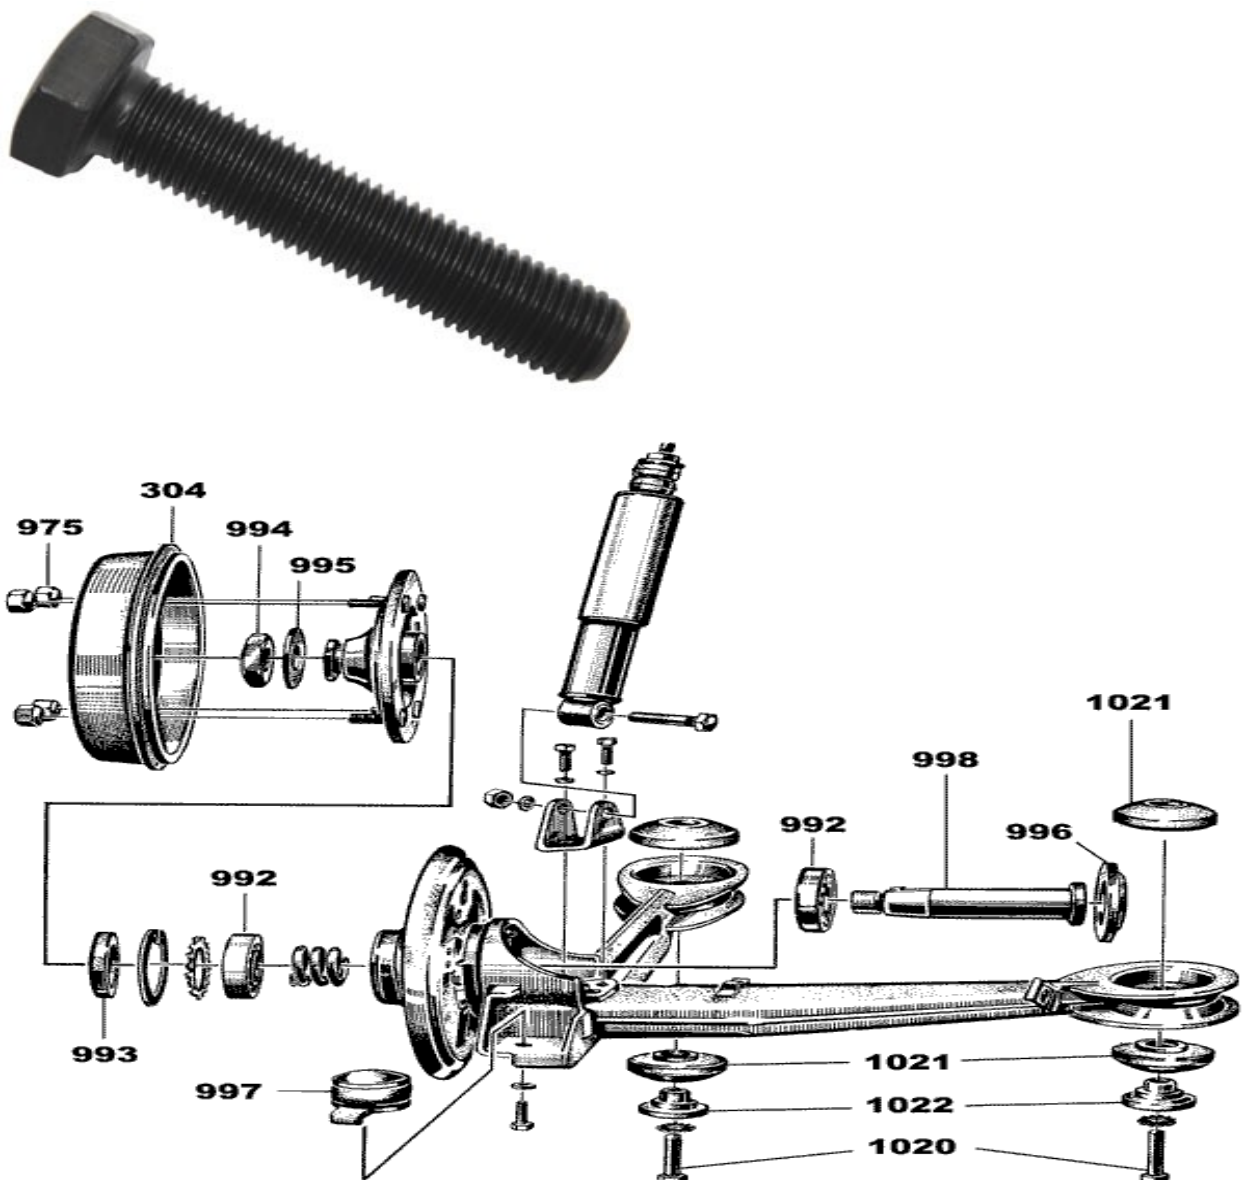
Under senare tid har främre bulten i länkarmen bak gått rakt av av på två Trabanter under färd här i Sverige.

När en bult går av viks hjulet inåt och länkarmen går ner i marken och det blir tvärstopp. Bilen måste bärgas eftersom den ej går att köra. Om detta är en tillfällighet eller om det hänt tidigare vet vi ej. Kanske beror det på materialutmattning då våra bilar börjar komma upp i ålder.

Själv har jag valt att byta ut bultarna, och gummibussningarna som bultarna går igenom, för att förebygga att detta händer igen.

Använd en helgängad bult M 12 x 1,5 som är 6 cm lång.

Hållfasthetsklass 10,9 (viktigt)

Vridmoment 128 NM
